LÄMPÖKAMERAN KÄYTTÖ UUSIEN ASFALTTIPÄÄLLYSTEI- DEN LAADUNVARMISTUKSESSA

Santeri Kallio
Opinnäytetyö
Kevät 2020
Rakennusalan työnjohdon tutkinto-ohjelma
Oulun ammattikorkeakoulu

Opinnäytetyön nimi englanniksi: Using a thermal camera for quality assurance of new asphalt pavements

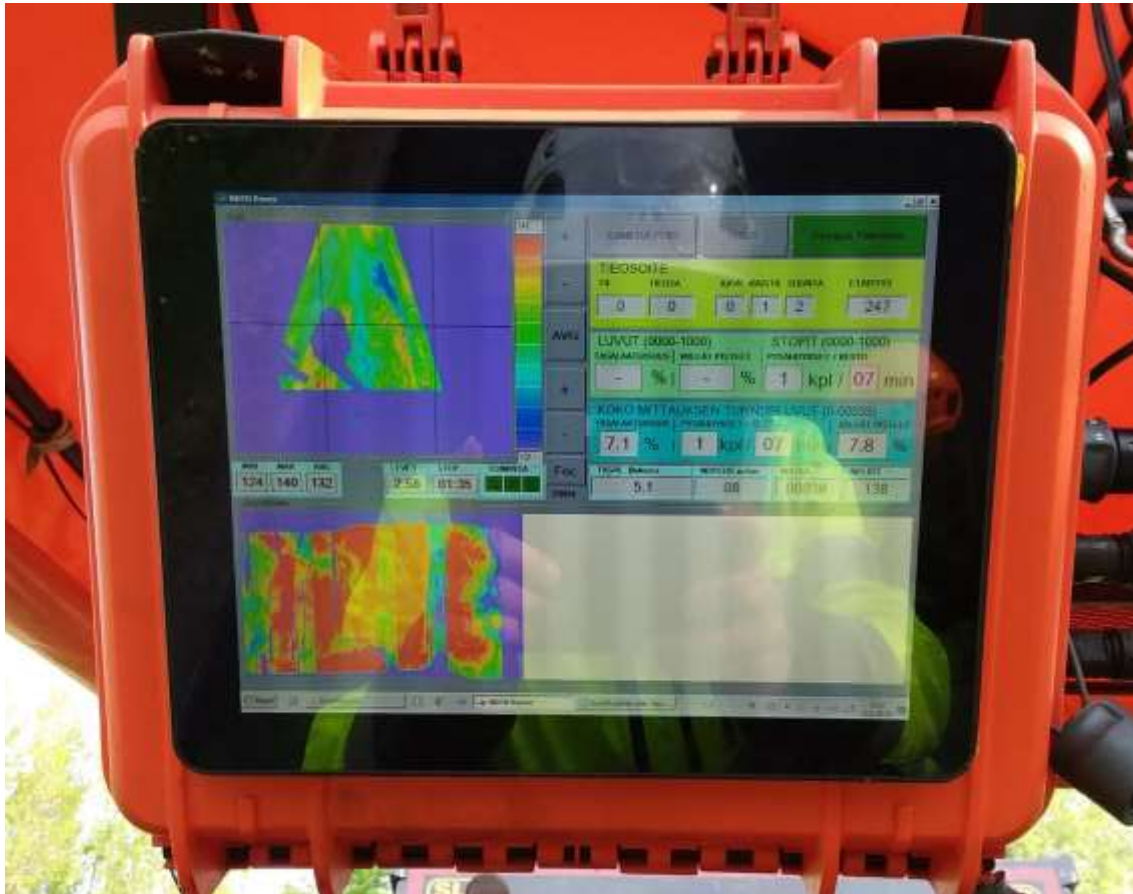
KUVA 4. Näyttösalkku.

Näyttösalkun näytöstä pystyy lukemaan reaaliaikaisesti lämpötilamattoja, jonka kamera muodostaa levitetystä kaistasta (kuva 4). Näytöltä käy ilmi minimi- ja maksimi lämpötilat kuluneella mittausjaksolla, riskialueiden määrän prosentteina, tierekisterin mukaisen sijainnin, kuljetun matkan, kaistan leveyden, levitetyn neliön, levitysnopeuden, yli 2 minuuttia kestäneiden pysähdysten määrän sekä pysähdyksissä ollessa pysähdysten keston. Tiedot tallentuivat näyttösalkun tietokoneeseen, josta ne lähetettiin reaaliajassa pilvipalveluun, jonka kautta etäyhteys laitteeseen saatiin muodostettua. Roadscannersin tukihenkilö pystyy säätämään laitetta etänä pilvipalvelun ansiosta. Työmaahenkilöstön täytyy

huolehtia ainoastaan tallennuksen aloituksesta ja lopetuksesta, joka suoritettiin näyttösalkun kosketusnäytöltä. Tallennus tulee aloittaa muutama metri levityksen aloituksen jälkeen ja lopettaa hieman ennen, kuin levittimen perä nostetaan ylös levityksen tauotessa.

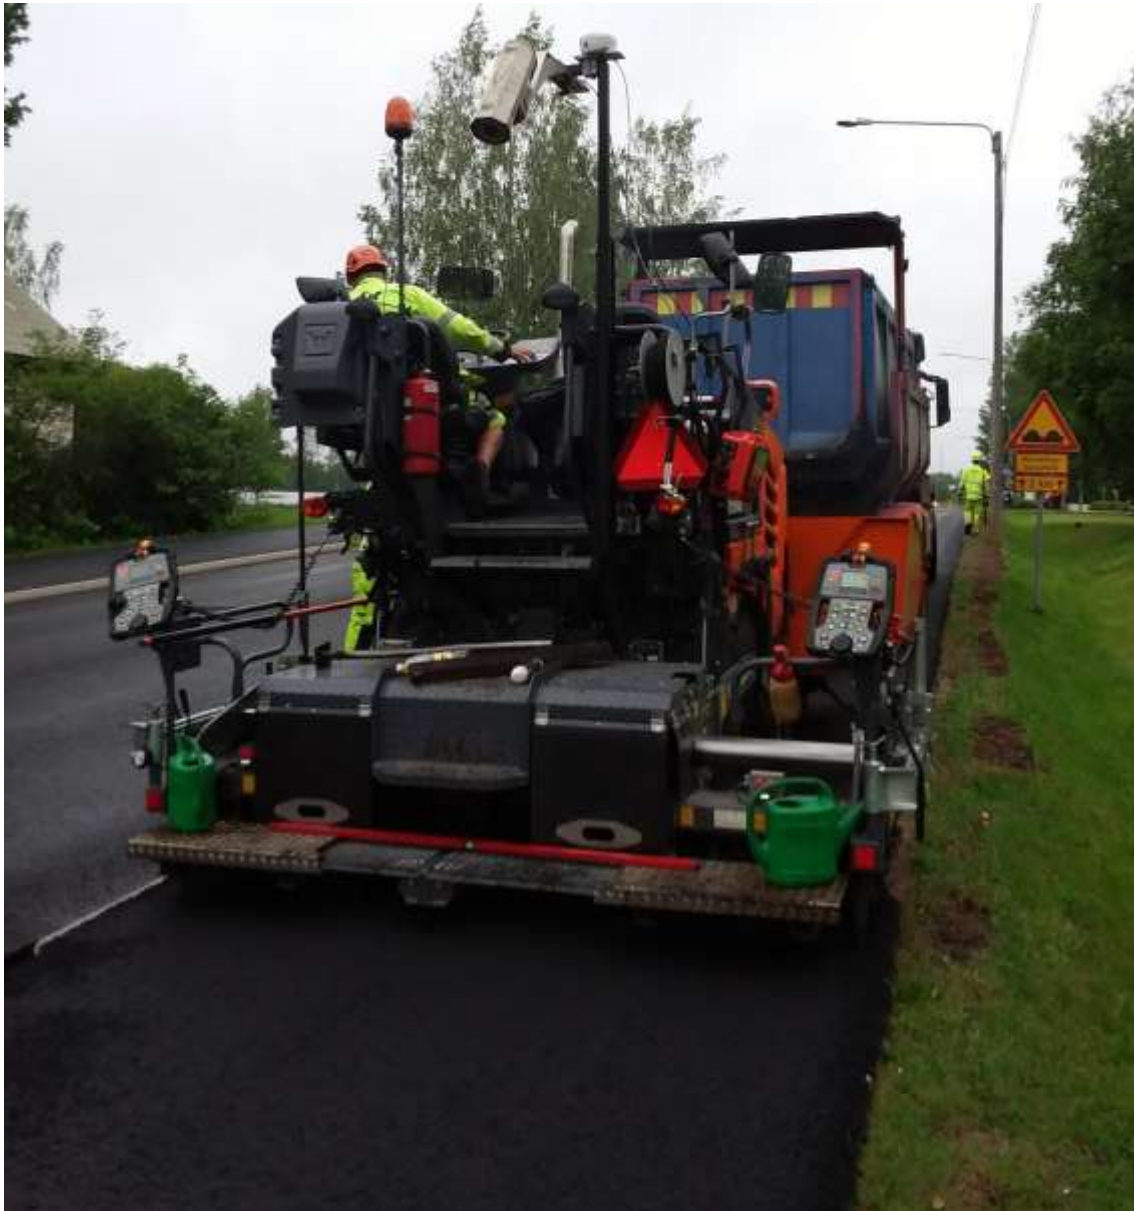
KUVA 5. Lämpökamerajärjestelmä käytössä pienemmässä levittimessä.

Oman lisähaasteensa toi myös kevyenliikenteenväylien päällystämässä vaadittu lämpökameran käyttö, koska se täytyi toteuttaa pienemmällä levittäjällä, jossa on vähemmän sopivia paikkoja lämpökameran kiinnitykseen. Suuremmassa ajoradan päällystykseen käytetyssä levittimessä matkan mittaus toteutettiin levittimen perään kiinnitetyllä matkapyörällä. Matkapyörän käyttö ei olisi pienemmässä levittimessä onnistunut. Pienempää levitintä varten järjestelmätoimittaja hankki tarkemman GPS-paikantimen, jolla voitiin mitata levittimen matkaa ja nopeutta sekä pysähdysten kestoa. Roadscannersin tukihenkilö hankki tarvittavat kiinnikkeet ja materiaalit, jotta järjestelmä saatiin kiinnitettyä pienempään levittimeen. Kuvassa 5 järjestelmä on kiinnitettynä pienempään levittimeen.
